TRIBUNALE DI AVELLINO

Tipo procedimento: Esecuzioni Immobiliari
n° R.G.E. 87/2013

CONSULENZA TECNICA D'UFFICIO

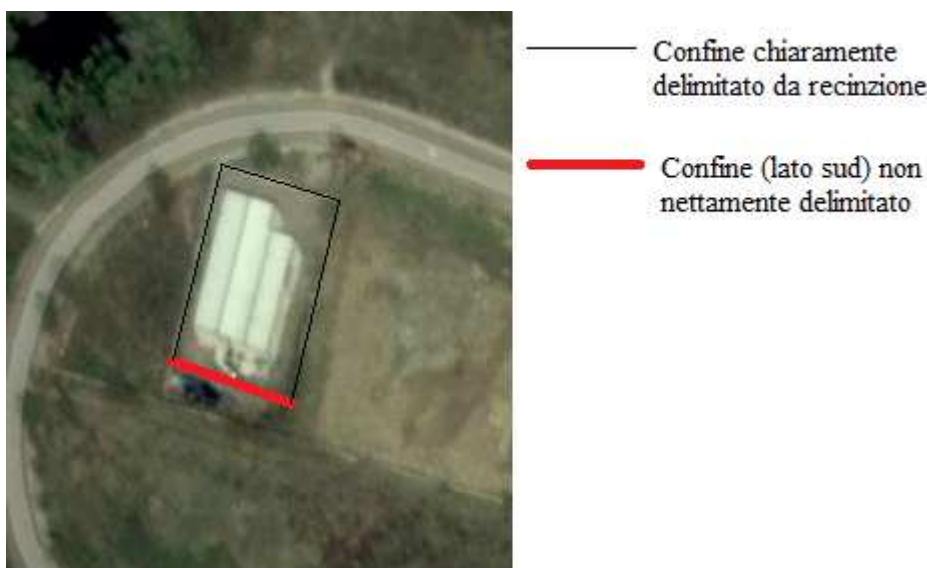
I confini catastali sono ben identificati: confina per tre lati con la proprietà comunale e per un lato (lato est) con altra ditta privata. La proprietà comunale con la quale gli immobili confinano è così distribuita: a nord si trova la viabilità principale dell'area P.I.P, ad ovest si trova un'area destinata a parcheggio, a sud la particella 1122 del foglio 1, di proprietà comunale ma fisicamente facente parte del lotto in quanto inizialmente era destinata alla [REDACTED] (sarebbe dovuto succedere un nuovo atto di alienazione dopo la regolarizzazione della stessa da parte degli Uffici Comunali) ma non più dalla stessa alienata per la mancata regolarizzazione da parte degli Uffici di competenza. Per quanto sopra si può asserire che i confini fisici sono chiaramente visibili su tre lati mentre sul lato sud non sono chiaramente delimitati. Il confine di proprietà sul lato sud è ubicato a circa 7 ml. dal fabbricato, così come evidenziato nella successiva foto aerea. Tale

F1: Veduta aerea dei beni con delimitazione confini fisici

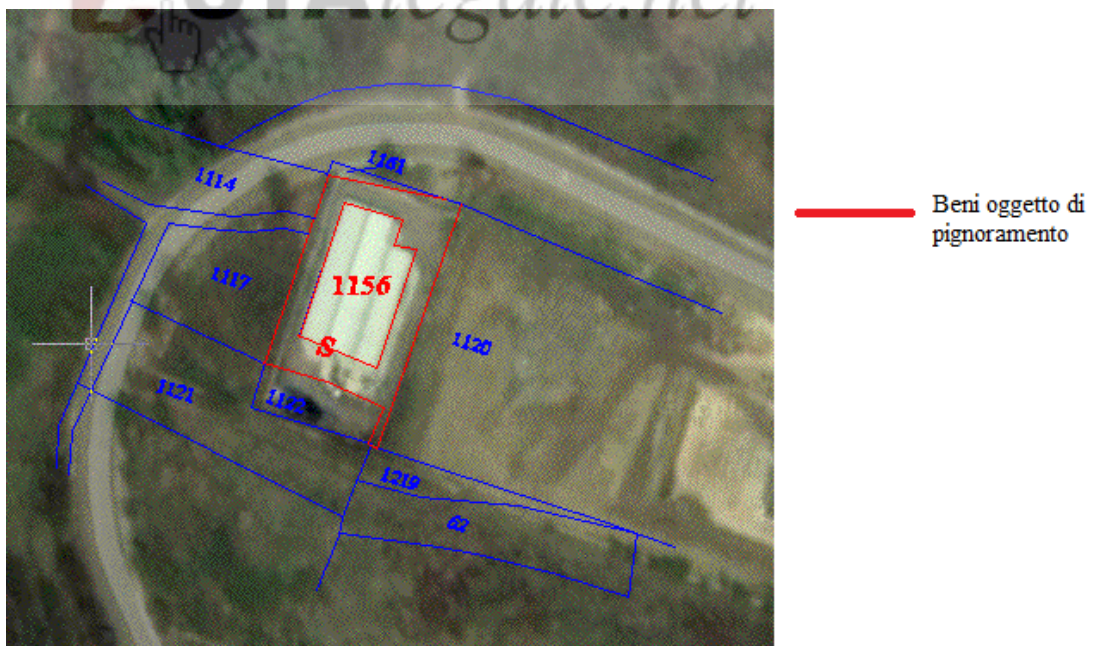
Per quanto riguarda lo spiazzo di pertinenza, sul lato posteriore del fabbricato si presenta superiore a quanto realmente è di proprietà in quanto inizialmente avrebbe dovuto far parte del lotto (e quindi autorizzata nel P.d.C) anche la particella 1122 del foglio 1, vendita mai più formalizzata da parte del Comune. Di tale maggiore superficie di spiazzo non si è tenuto conto nella stima. Per una chiara lettura della reale situazione di proprietà si veda la successiva foto aerea su base catastale.

F2: Veduta aerea con sovrastante planimetria catastale; in rosso i beni di proprietà oggetto di pignoramento

A trasferimento avvenuto del bene, si potrà eventualmente procedere alla rettifica dei confini sul posto o magari procedere all'acquisto anche della particella 1122 direttamente dal Comune.
