6.0 Perizia LOTTO 3

6.1 CONSISTENZA E UBICAZIONE IMMOBILI

Appartamento in corso di costruzione, con rimessa e corte esclusiva, della consistenza commerciale complessiva di 147 mq, distribuito ai piani seminterrato, terra e primo di un edificio residenziale condominiale in corso di costruzione sito in Comune di Castiglione dei Pepoli, via Castagneti n° 13.

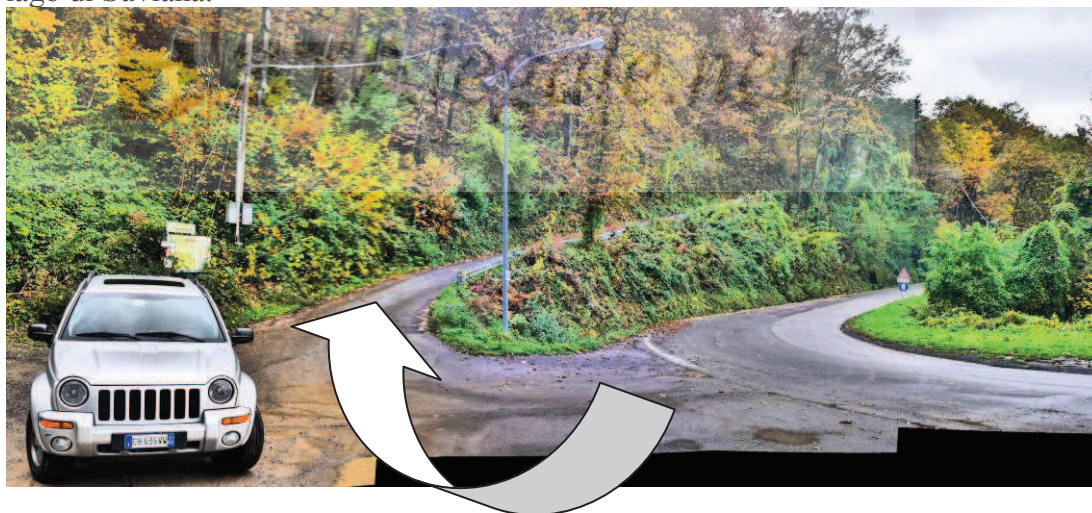
Il complesso edilizio è ubicato fuori dal centro del paese, ed è raggiungibile da un ripido e stretto stradello asfaltato che si distacca dalla Strada Provinciale che va al lago di Suviana.

Strada di accesso al complesso
