TRIBUNALE CIVILE E PENALE DI PADOVA
Sezione Civile

ESECUZIONE IMMOBILIARE

RISPOSTA ALLE OSSERVAZIONI

immobili di proprietà [REDACTED] siti in Comune di Padova (PD), via Crimea n. 9,

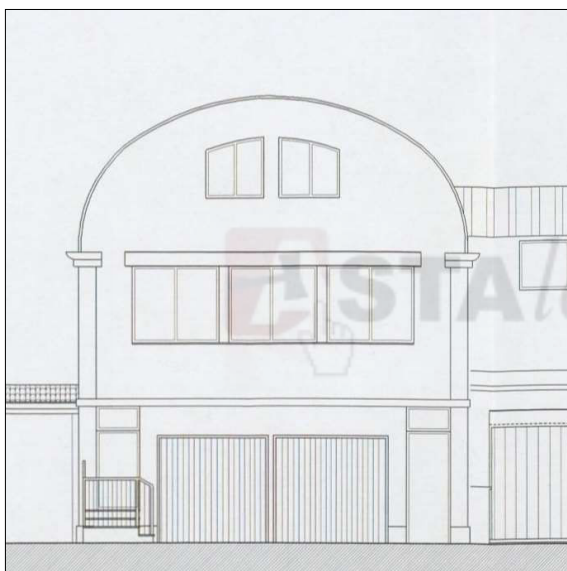
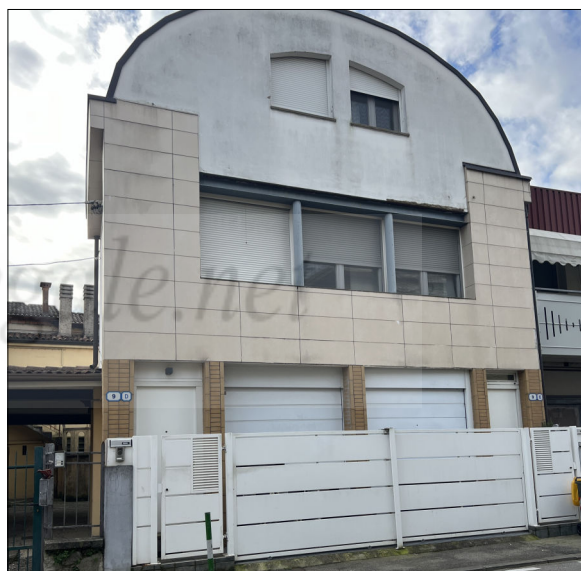
Prospetto Nord

- I cancelli siti sul prospetto Nord non risultano autorizzati (*difformità urbanistica e catastale*);
- In facciata è presente un rivestimento in pannelli non autorizzato (*difformità urbanistica*);
- L'accesso all'abitazione in oggetto presenta meno gradini rispetto a quanto autorizzato (*difformità urbanistica*);
- Al piano terra, i basculanti dei garage sono più piccoli rispetto a quanto autorizzato e a scandire il prospetto si trovano 5 colonne rivestite in mattoni (*difformità urbanistica*);
- Il serramento presente sopra la porta di ingresso all'appartamento in oggetto è stato tamponato con un pannello di colore bianco (*difformità urbanistica*).

- Sanatoria da presentare presso il Comune di Padova per la finestra al piano primo, per le tramezzature del sottotetto, per la terrazza e per le difformità di facciata.....€ 3'000,00
- Sanzioni.....€ 516,00
- Rettifica delle planimetrie catastali.....€ 1'000,00

- Opere murarie: demolizione e smaltimento della partizione a tamponamento del sezionale e delle tramezze realizzate nel garage per il ripristino dello stesso; chiusura della porta di comunicazione tra il garage e la scala al piano terra, realizzazione della tramezza dell'antibagno al piano primo e installazione di porta scorrevole; demolizione e smaltimento del wc al piano secondo-sottotetto, rimozione del cancello€ 6'500,00
- Smaltimento del lucernario e ripristino della copertura.....€ 10'000,00

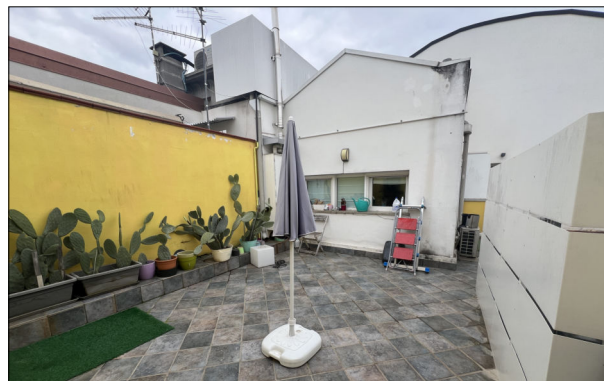
- Sul lato Est della terrazza, al piano primo, è stato realizzato un muro di confine non autorizzato (*difformità urbanistica*).
